LOKALNA KOROZIJA STUBOVA U PARKOVIMA /ZAŠTO (NE) RĐAJU STUBOVI?/

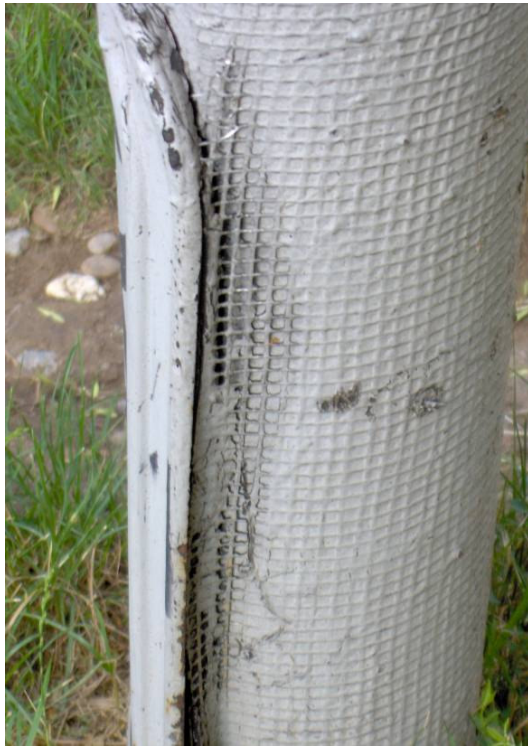
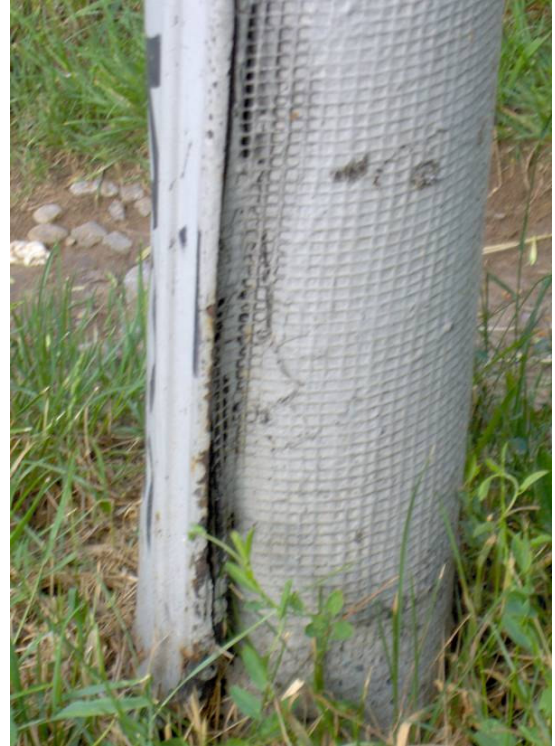
Slika 3. Pitovi na podnožju stuba (u crvenom krugu)

Na slici 3. osim pitova vidi se i da je stub znatno korodirao u okolini servisnog otvora. Iako je stub prekriven armiranim premazom, poklopac je u boljem stanju od samog stuba. Na slici 3. b) vidi se da je tokom vremena nanos zemlje dospeo iznad dna servisnog otvora, tako da je i poklopac delimično ukopan u zemlju. Unutrašnjost stuba nije zaštićena od prodora zemlje i vode, pa se postavlja pitanje opasnosti od električnog udara na korisnike parka. Narednom slikom prikazan je stub u relativno dobrom stanju, takođe ukopan u zemlju iznad donjeg dela servisnog otvora.

Svi stubovi u parku zaštićeni su armiranim premazima, ali kod svih stubova je stanje slično. Vidljiva je korozija i kroz armirani premaz (slika 3. a) i b)), iako nije vidljivo oštećenje samog premaza. Na slici 3. a) jasno se vidi da oko servisnog otvora više i nema konstrukcionog materijala stuba, ostao je samo premaz. I na ostalim slikama vide se tragovi korozije kroz zaštitu. Zaštitni premazi nanoseni su na stubove nal licu mesta, mnogo godina nakon njihovog postavljanja. Verovatno površina metala stuba nije bila dobro pripremljena pre nanošenja zaštite, ili su neki stubovi bli već toliko oštećeni da im ni zaštita nije pomogla. Ponekad je bolja nikakva zaštita nego loša zaštita. Treba napomenuti da su prikazani stubovi stari preko 40 godina i dugo bili zapušteni. Kad prilike dozvole, sigurno će biti zamenjeni, s tim da se novi stubovi moraju zaštititi od korozije i ta se zaštita mora redovno održavati.

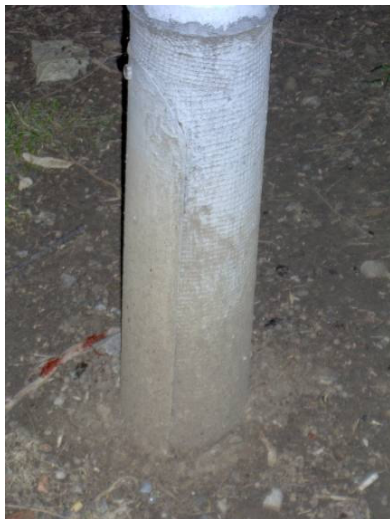
Stub je na nagnutom terenu, tako da se tokom vremena zemlja sa viših kota erodizijom i klizanjem skupljala na nižim mestima.

Stubovi nisu zaštićeni od nadiranja zemlje, niti je talog oko njih uklanjao, pa se stiče utisak da su stubovi utonuli u tlo. Svakako, održavanje stubova na nagnutim terenima nije jednostavno

Slika 4. Stub utonuo u zemlju do servisnog otvora

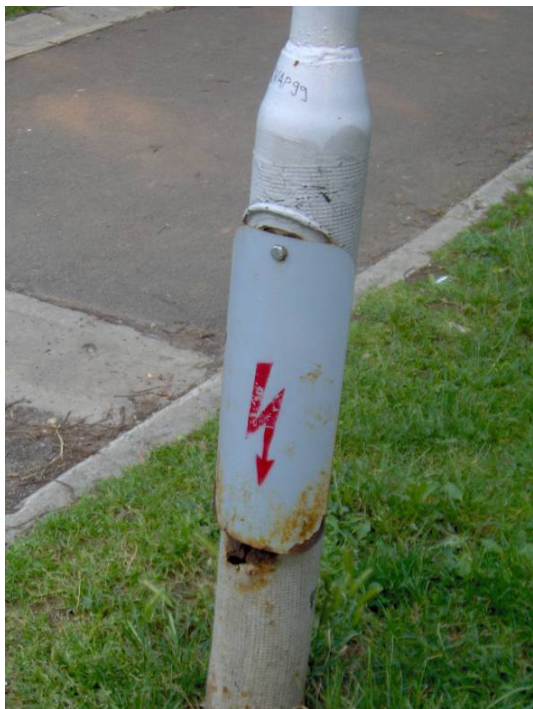
Neodgovarajućim poklopcem na otvoru stuba izazvana je kontaktna korozija. Poklopcem izrađenim od neodgovarajućeg materijala oštećena je zaštitna prevlaka i tokom vremena stub je oko otvora korodirao. O bezbednosti takvog rešenja nije potrebno ni govoriti. Stanje je prikazano narednom slikom:

Slika 5. Prikaz stuba sa neodgovarajućim (improvizovanim?) poklopcem

Na slici 5. b) jasno vidi se propadanje stuba. Trava je pre nego što je pokošena dosegala do visine donjeg dela otvora i izazvala koroziju i stuba i poklopcem. Vidljivo je na slici 5. a) da je stub na višim delovima od tla praktično neoštećen.

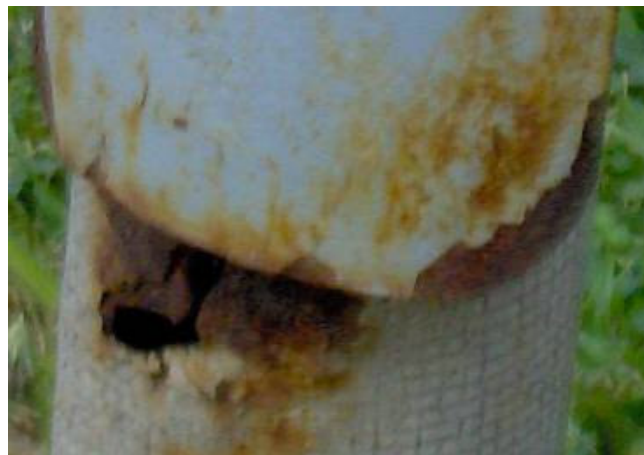
b) detalj

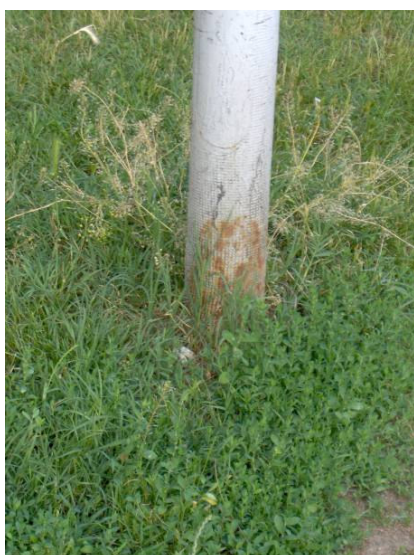
← Slika 6. Korozija stuba izazvana rastinjem

Na slici 6. jasno se vidi korozija podnožja stuba izazvana prisustvom rastinja. Viši delovi stuba su praktično neoštećeni. S obzirom na ovako gusto izrasle biljke oko stuba, logično je pretpostaviti da je ispod nivoa tla korozija stuba još intenzivnija. Nije više pitanje da li će stub pasti nego je pitanje kada će se to dogoditi.

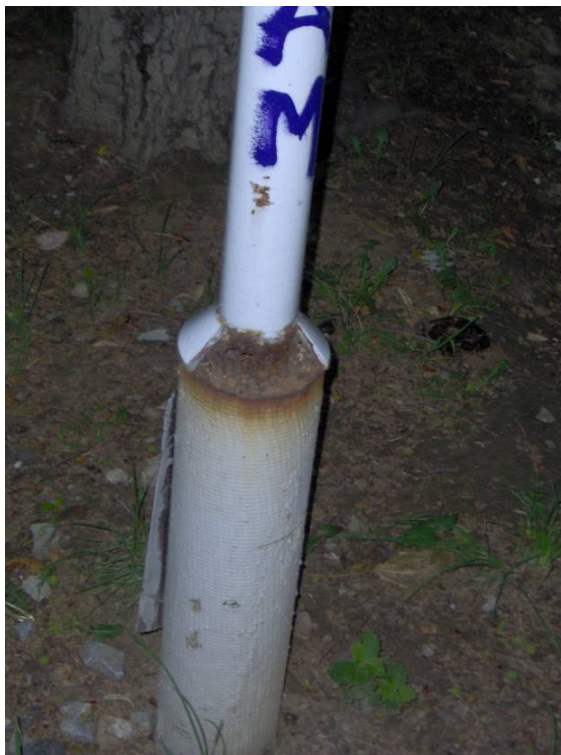
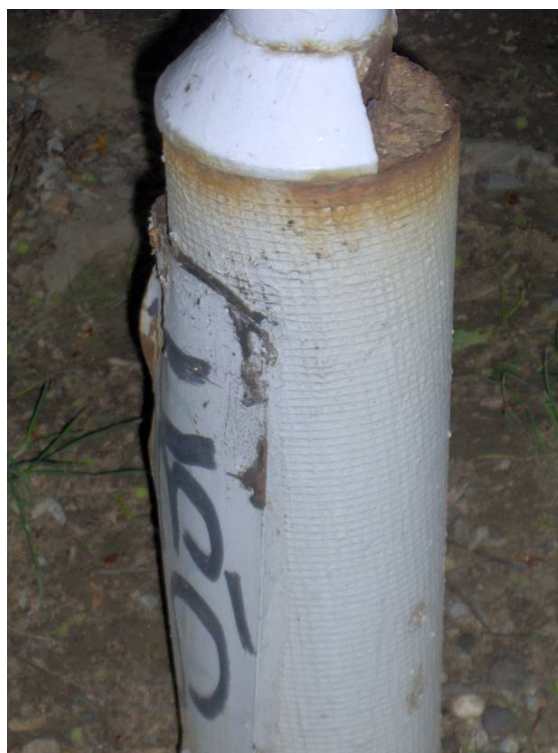
a)

Slika 7. Korozija stuba na zavarenom spoju

Korozijom vara nestalo je i više od trećine konusne prirubnice. Na detalju c) slike 7. vidi se i pukotina, u crvenom krugu. Vremenom će se ova pukotina raširiti i izazvati rušenje stuba. Konačna sudbina stubova napadnutih korozijom prikazana je slikama 8., 9. i 10.

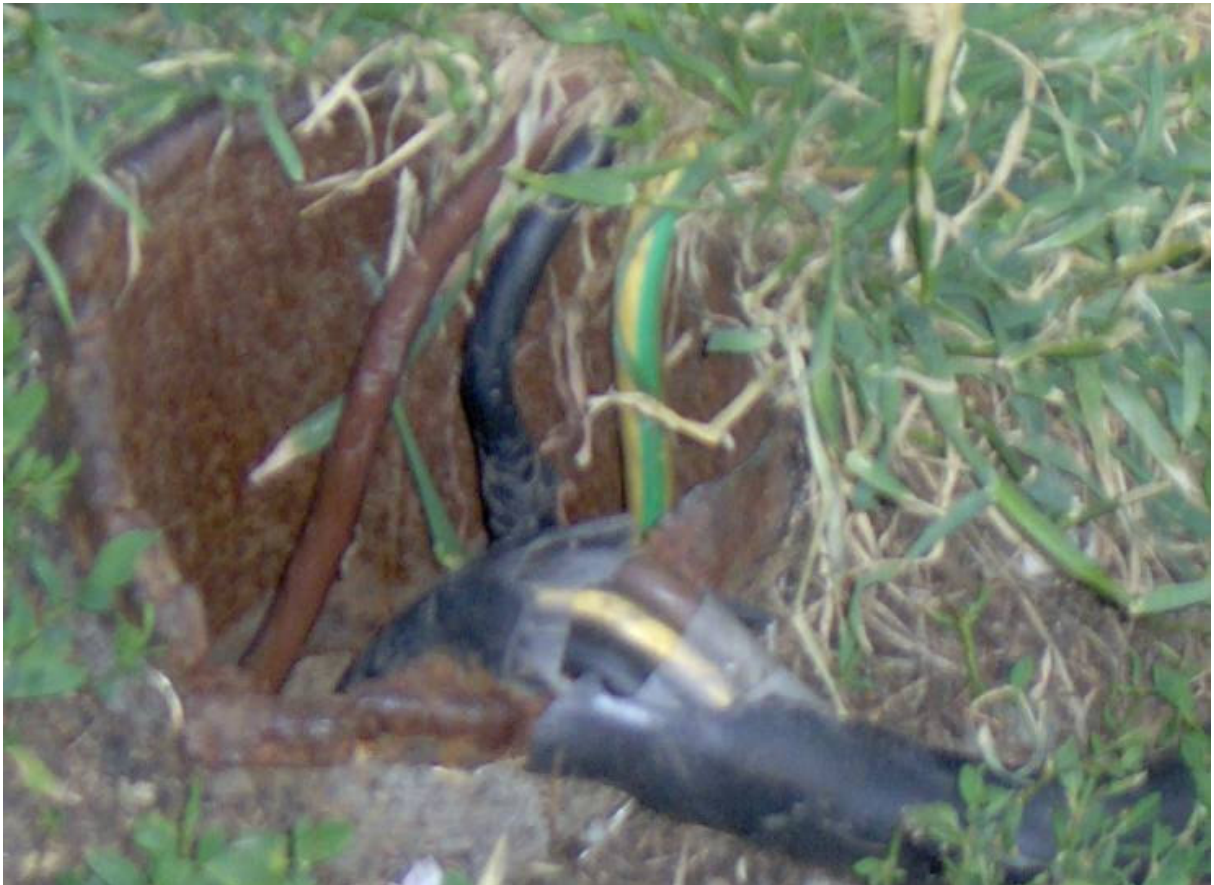
Slika 8. Ostatak stuba i instalacija nakon rušenja stuba

Zaštitni premaz stuba na slici 8. bio je armiran čeličnom mrežicom i metalni ostatak stuba je još uvek potpun. Izgleda da je metal mrežice katodno zaštitio stub od opšte korozije, al nije i od lokalne – pitinga koja je i izazvala rušenje stuba. Stub je pukao na granici zemlje i vazduha.

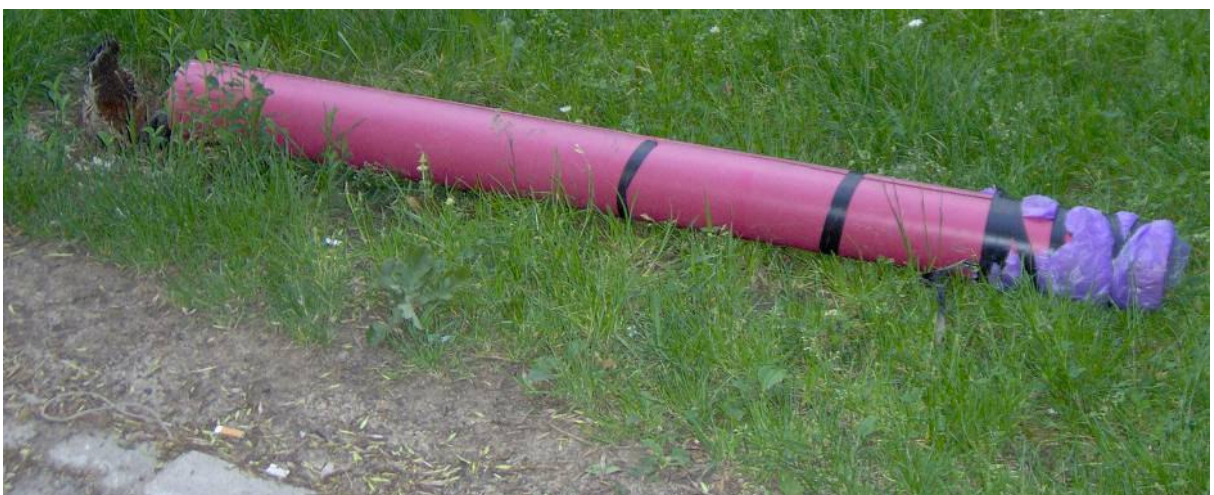
Slika 9. Ostatak drugog stuba sa instalacijama „zaštićenim“ plastičnom cevi

Zaštitni premaz stuba na slikama 9. i 10. bio je armiran plastičnom mrežicom, tako da je stub jako korodirao i opštom i lokalnom korozijom. Vidi se da je značajan deo ostatka stuba nestao, ili se jako stanjio, a armirani zaštitni premaz se u dobroj meri zadržao.

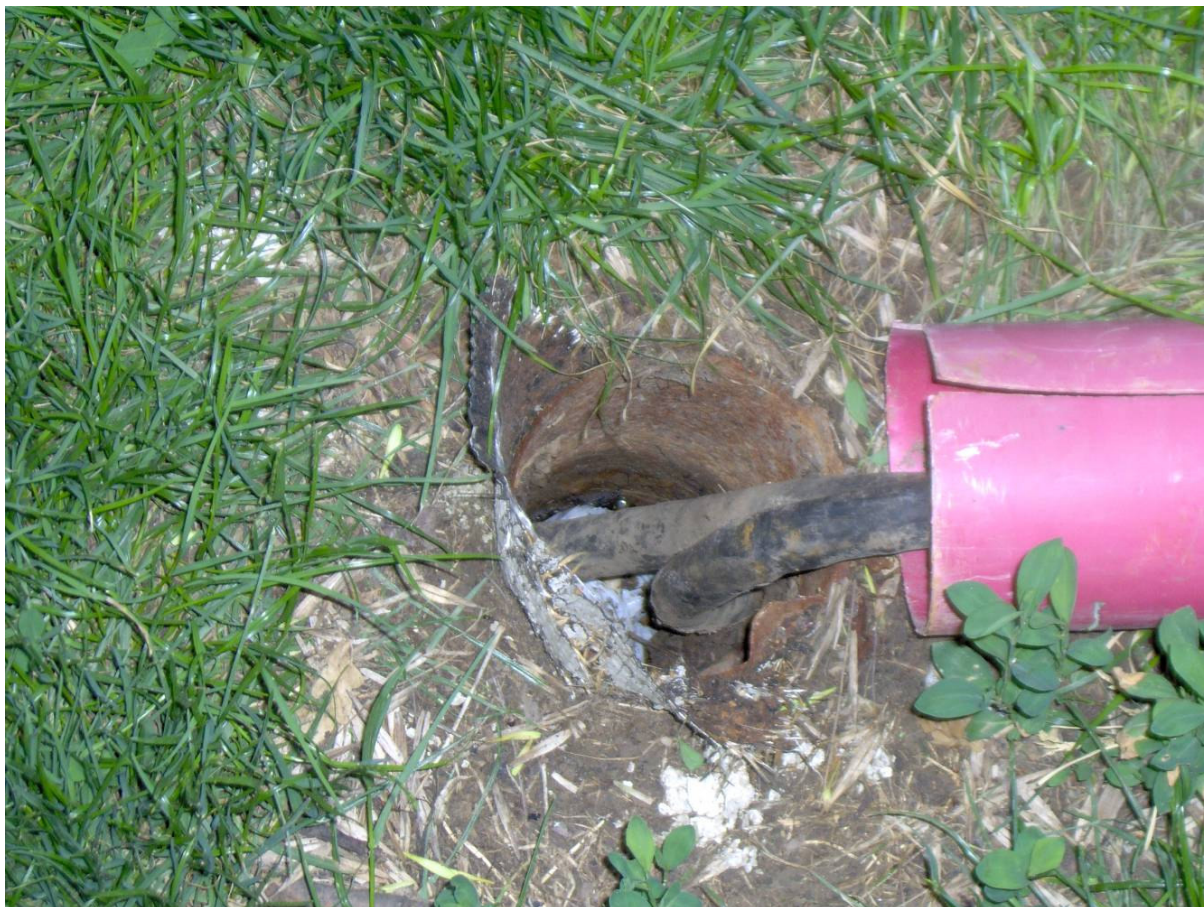
Slika 10. Detalj sa slike 9.
